Forundersøkelse

Klubben

NS9410:2016

Forundersøkelse for Klubben			
Rapportnummer	110207746-3006-01-002		
Rapportdato	05.06.2023		
	Type	Dato	Leverandør
Grunnlag	B-undersøkelse	08.05.2023	Åkerblå AS
	C-undersøkelse	26.05.2023	Åkerblå AS
	Strømmålinger:	07-08/2011	Åkerblå AS
	CTDO-undersøkelse:	02.03.2021	Åkerblå AS
	Bunnkartlegging:	-	Tilsendt fra oppdragsgiver
<i>Revisjonsnummer</i>	<i>Revisjonsbeskrivelse</i>		
002	Revidert utgave med nyeste B-undersøkelse.		
Lokalitet			
Lokalitet	Klubben		
	Hasvik kommune, Troms og Finnmark.		
Lokalitetsnummer	33998		
Oppdragsgiver			
Selskap	SalMar Farming AS		
Kontaktperson	Jens Vidar Viken		
Oppdragsansvarlig			
Selskap	Åkerblå AS Nordfrøyveien 413 Organisasjonsnummer 916 763 816 7260 Sistranda		
Forfatter (-e)	Andreas Eilefsen		
Godkjent av	Tormod Hausken Jacobsen		
<i>Distribusjon</i>	<i>Denne rapporten kan kun gjengis i sin helhet. Gjengivelse av deler av rapporten kan kun skje etter skriftlig tillatelse fra Åkerblå AS. I slike tilfeller skal kilde oppgis.</i>

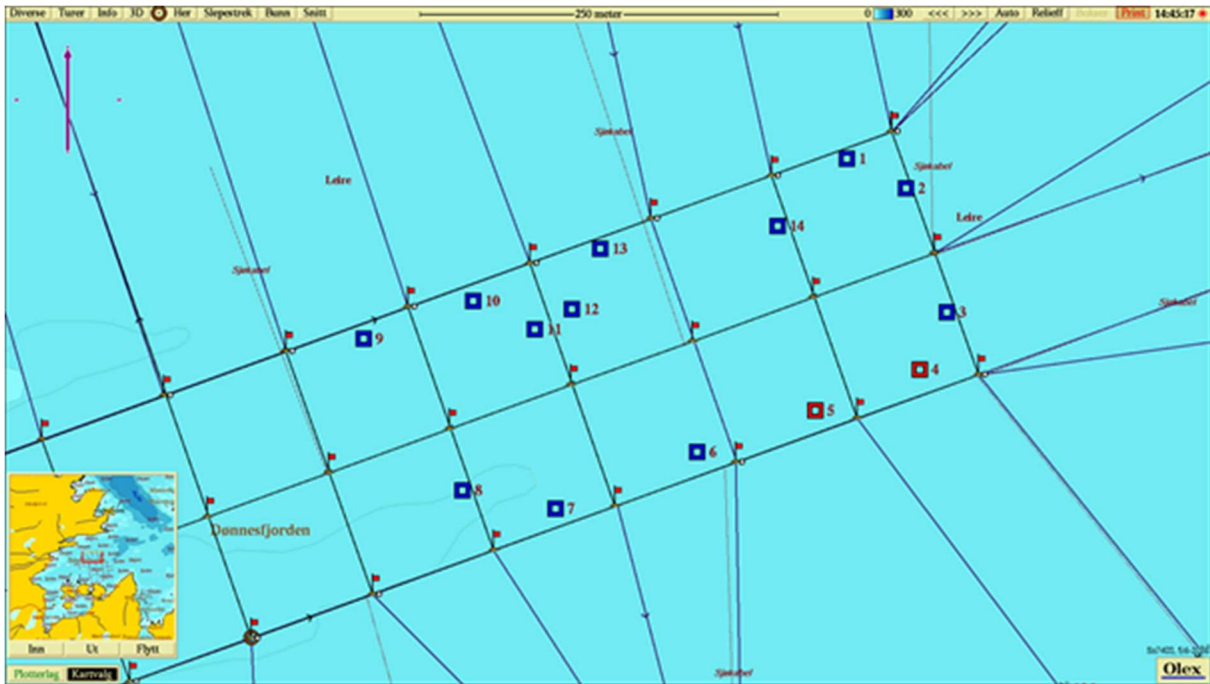
Det har blitt utført ni B-undersøkelser for å overvåke tilstanden i anleggssonen (Tabell 3.3.1). Det ble plassert 14 stasjoner i henhold til lokalitetens MTB og produksjonshistorikk (Figur 3.3.1; Tabell 3.3.2). Resultatene viser gode forhold i hele anleggets anleggssone, men med to stasjoner i sørøst viser overbelastning. Bunntopografien tatt i betraktning finnes det groper hvor organisk materiale akkumulerer (Figur 3.3.2).

Figur 3.3.1 Batymetrisk kart med anleggsplassering (ramme) og prøvestasjoner for B-undersøkelse med tilstandsklasse (blå firkant; Tilstand 1, grønn firkant; Tilstand 2, gul firkant; Tilstand 3, rød firkant; Tilstand 4). Kartet har nordlig orientering. Kartdatum WGS84. (Åkerblå AS, 2022)

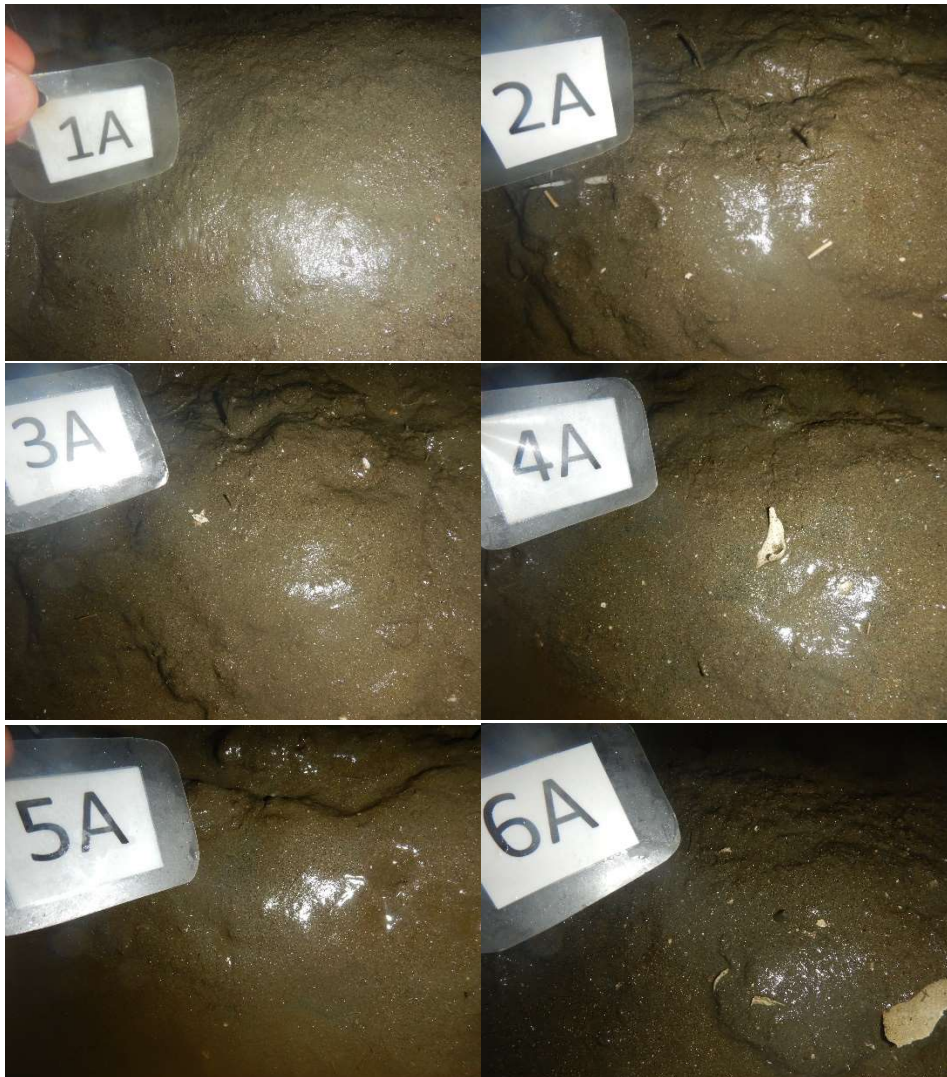
3.4.4). Fra stasjon KLU-1 og NÆR-1 ble det registrert noe lukt i selve sedimentet og KLU-2 ble registrert med grå/sort farge på sediment.

Figur V1.1 Sediment før vask av stasjoner for lokalitet Klubben. Lapp indikerer stasjonsnummer.

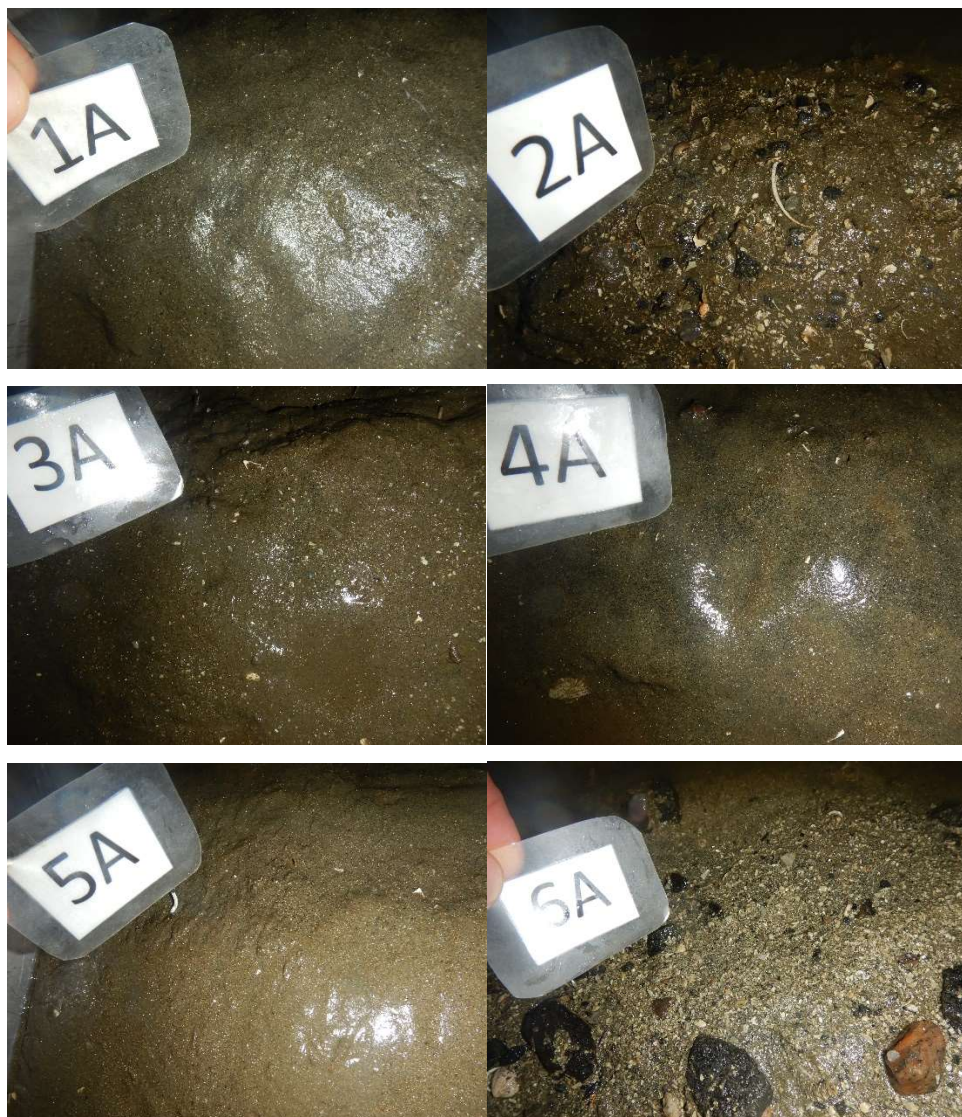
Figur V1.2 Sediment før vask av stasjoner for lokalitet Næringsbukta. Lapp indikerer stasjonsnummer. 6A = NÆR/KLU-REF.

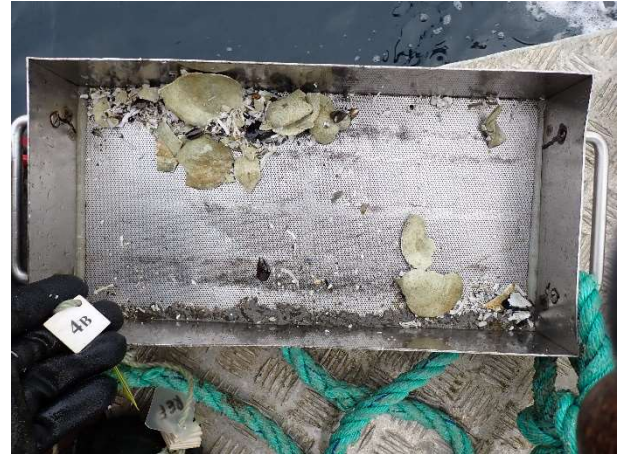
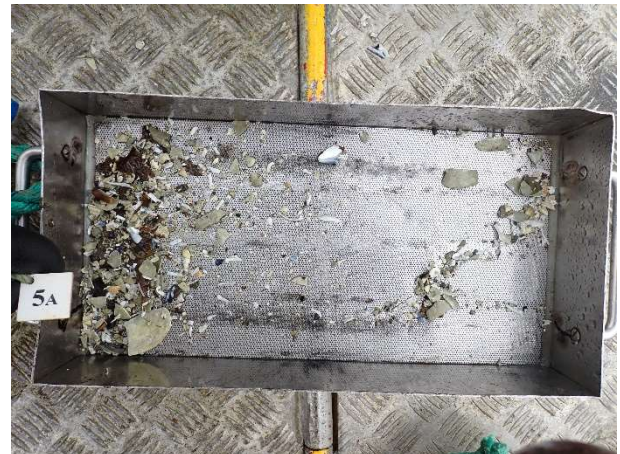
Hardbunn, steinbunn (noe sediment).

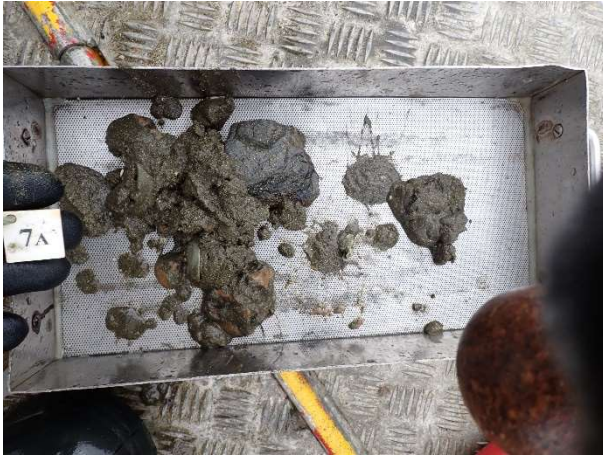
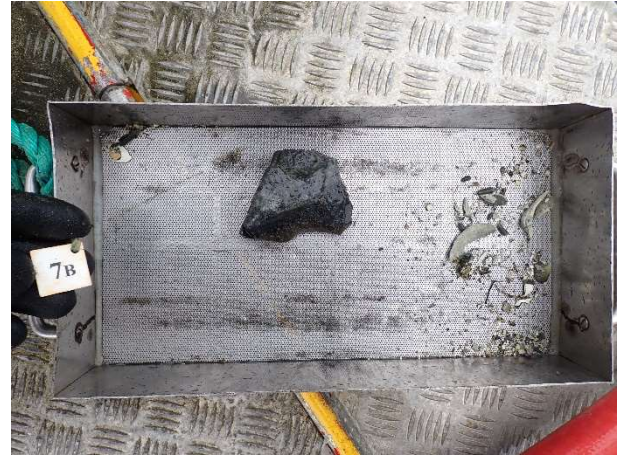
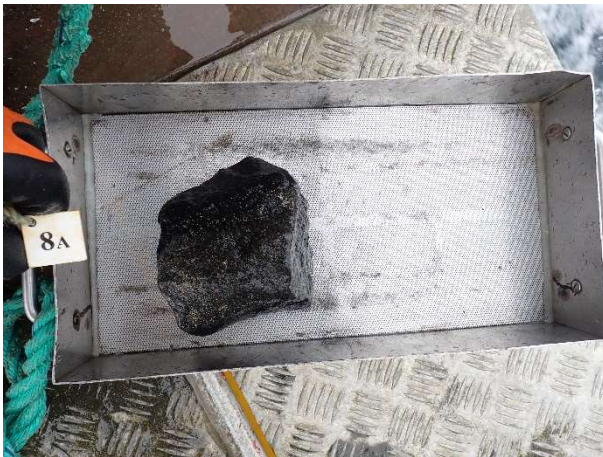
Hardbunn, steinbunn.

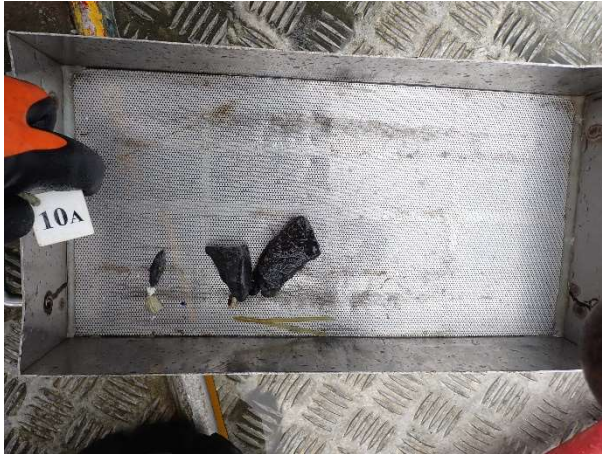
Hardbunn, steinbunn

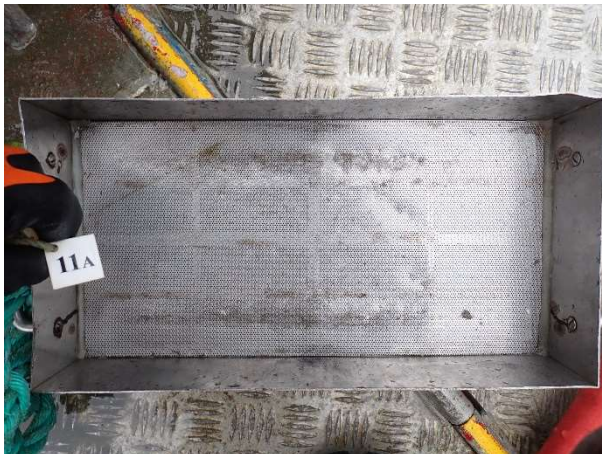
Hardbunn, fjellbunn.

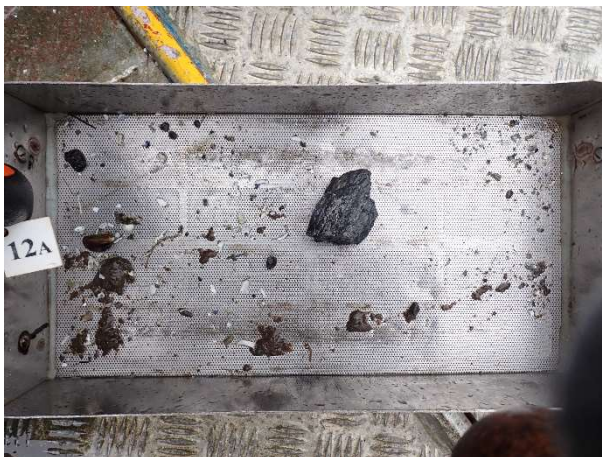
Hardbunn, steinbunn (noe sediment).
