# C-undersøkelse med ASC-vurdering

NS9410:2016 og ASC Salmon Standard (2019)

## Klubben (33998) og Næringsbukta (33997)

Oppfølgingsundersøkelse

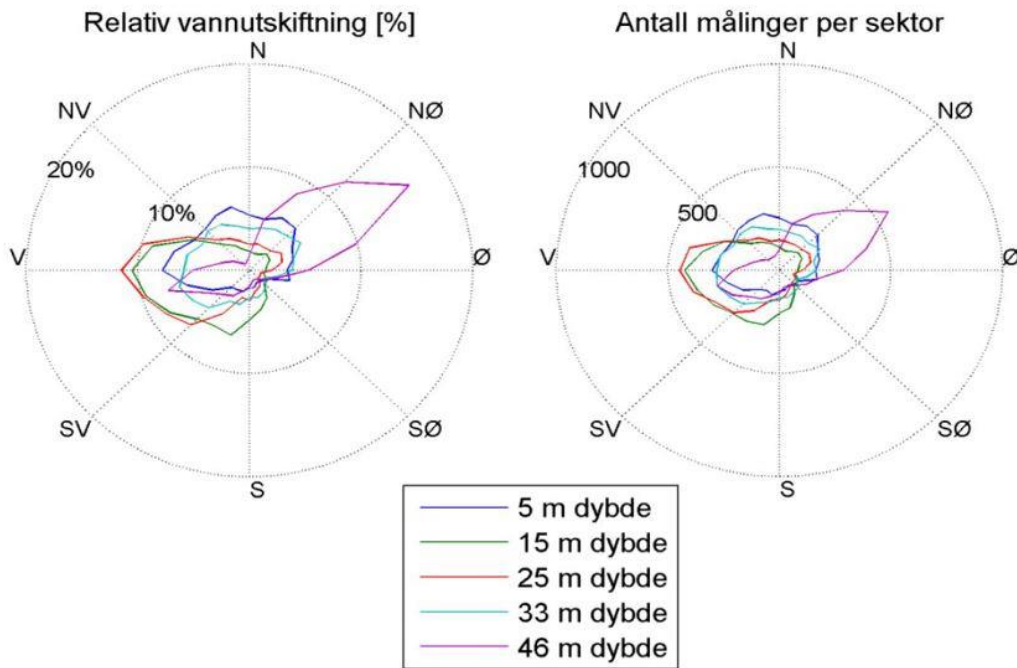
**Figur 2.3.1.** Strømforhold ved Klubben. Fordelingsdiagrammene viser relativ vannutskiftning (t.v.) og antall målinger (t.h.) i ulike himmelretninger. Målingene er utført på 5, 15 og 25 meter dyp, på spredningsdyp (33 m) og ved bunnen (46 m; Barlindhaug Consult AS, 2011a).

Strømmen i området preges av å være svak og gå i flere himmelretninger. Spredningsstrømmens hovedretning var ved Klubben mot vest-sørvest, med en like sterk returstrøm mot øst-nordøst (figur 2.2.2; Barlindhaug Consult AS, 2011a). Bunnstrømmen ved Klubben har en klar hovedretning mot øst-nordøst mens strømmen i overflatelaget laget går mot vest. For Næringsbukta er retningen for spredningsstrømmen noe utydelig, med en liten økning i styrke mot sørvest. Strømmen på andre dybder har en klar retning mot sørvest, bortsett fra bunnstrømmen som går tydelig mot øst (figur 2.2.2; Barlindhaug Consult AS, 2011b).

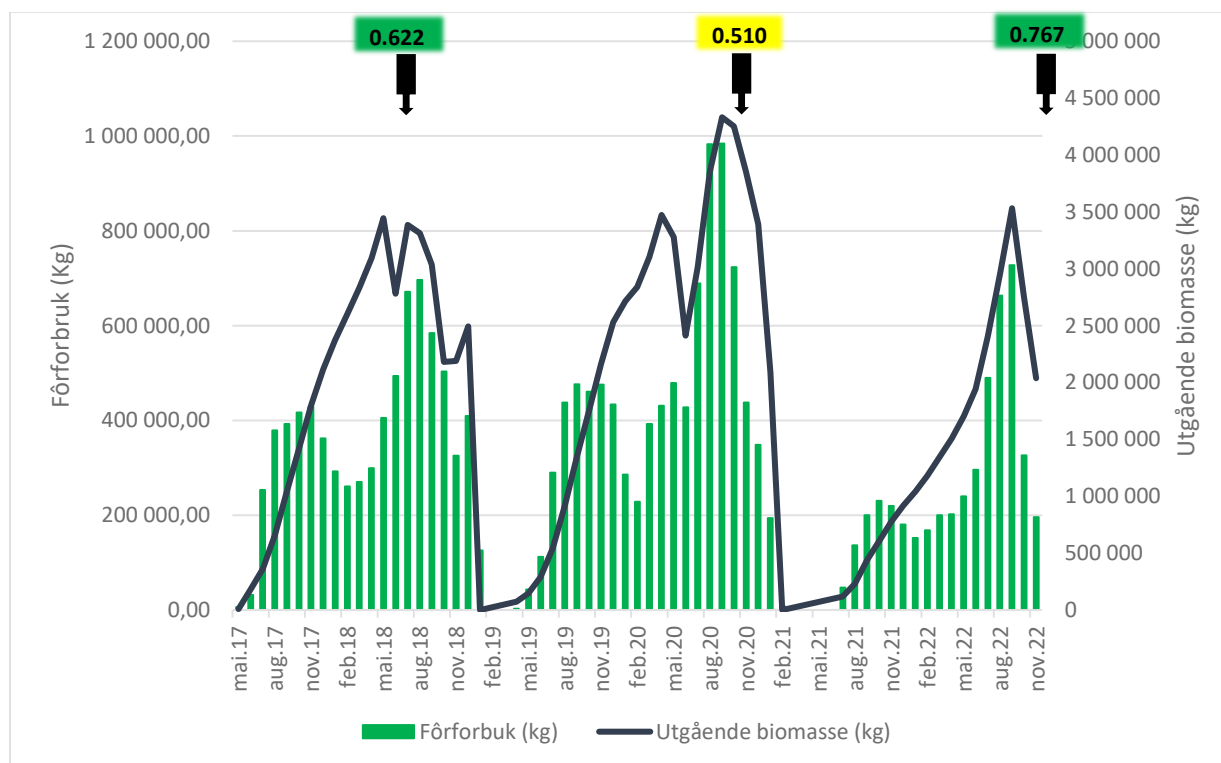
**Figur 2.5.1** Produksjonsinformasjon ved Klubben for de siste generasjoner og frem til tidspunkt for undersøkelsen. Stolper indikerer fôrforbruk per måned. Pil angir prøvetidspunkt med bestemmende tilstandsverdi (nEQR) for undersøkelsen: blå = svært god, grønn = god, gul = moderat, oransje = dårlig og rød = Svært dårlig.
