Forundersøkelse

Klubben

NS9410:2016

Forundersøkelse for Klubben			
Rapportnummer	110207746-3006-01-002		
Rapportdato	05.06.2023		
	Type	Dato	Leverandør
Grunnlag	B-undersøkelse	08.05.2023	Åkerblå AS
	C-undersøkelse	26.05.2023	Åkerblå AS
	Strømmålinger:	07-08/2011	Åkerblå AS
	CTDO-undersøkelse:	02.03.2021	Åkerblå AS
	Bunnkartlegging:	-	Tilsendt fra oppdragsgiver
<i>Revisjonsnummer</i>	<i>Revisjonsbeskrivelse</i>		
002	Revidert utgave med nyeste B-undersøkelse.		
Lokalitet			
Lokalitet	Klubben		
	Hasvik kommune, Troms og Finnmark.		
Lokalitetsnummer	33998		
Oppdragsgiver			
Selskap	SalMar Farming AS		
Kontaktperson	Jens Vidar Viken		
Oppdragsansvarlig			
Selskap	Åkerblå AS Nordfrøyveien 413 Organisasjonsnummer 916 763 816 7260 Sistranda		
Forfatter (-e)	Andreas Eilefsen		
Godkjent av	Tormod Hausken Jacobsen		
<i>Distribusjon</i>	<i>Denne rapporten kan kun gjengis i sin helhet. Gjengivelse av deler av rapporten kan kun skje etter skriftlig tillatelse fra Åkerblå AS. I slike tilfeller skal kilde oppgis.</i>

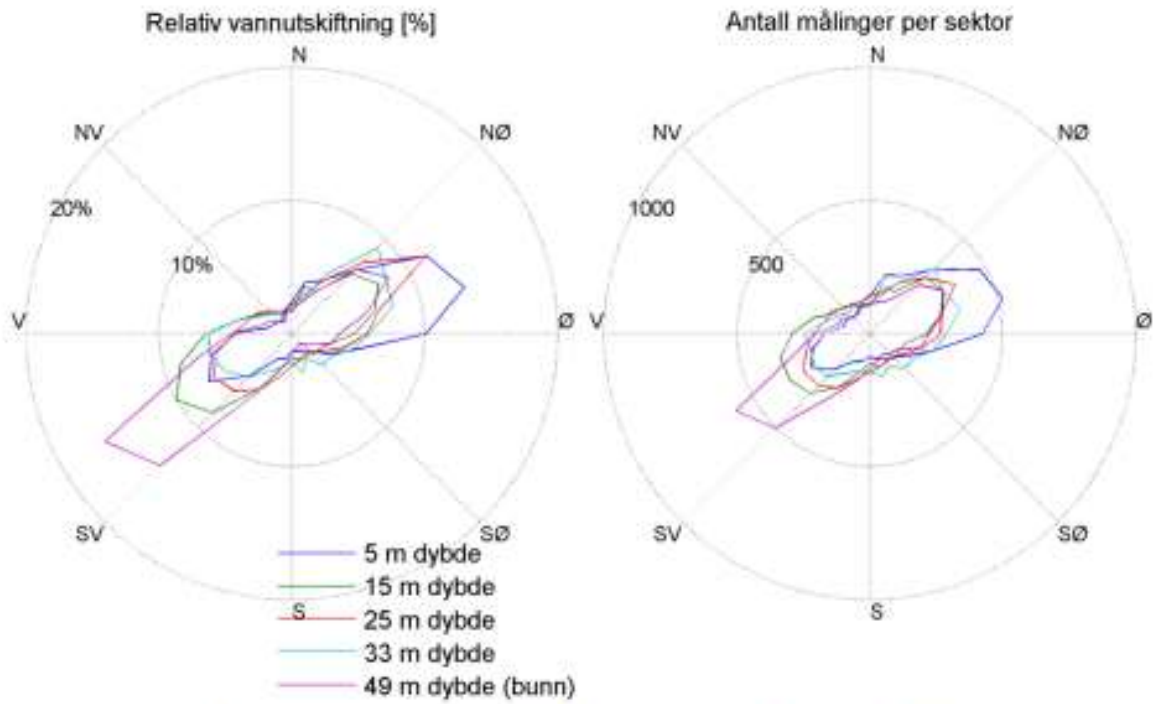
Figur 3.2.2. Strømroser indikerer hovedstrømsretning og strømhastighet over ulike himmelretninger.

Resultatene viser moderat vannutskiftning i de øverste 33 m av vannsøylen. Hovedstrømsretningene er Nordøst og Sørvest, hvor Nordøst er foretrukket ved 5 m, og Sørvest ved bunn. Det er en meget god vertikal strøm på lokaliteten. Dette er vannmasser som stiger opp. Den vertikale strømmen bidrar positivt til lokalitetens egnethet. Bunnmålingen viser moderat snitthastighet, 16 % nullmålinger og gode maksimalverdier.

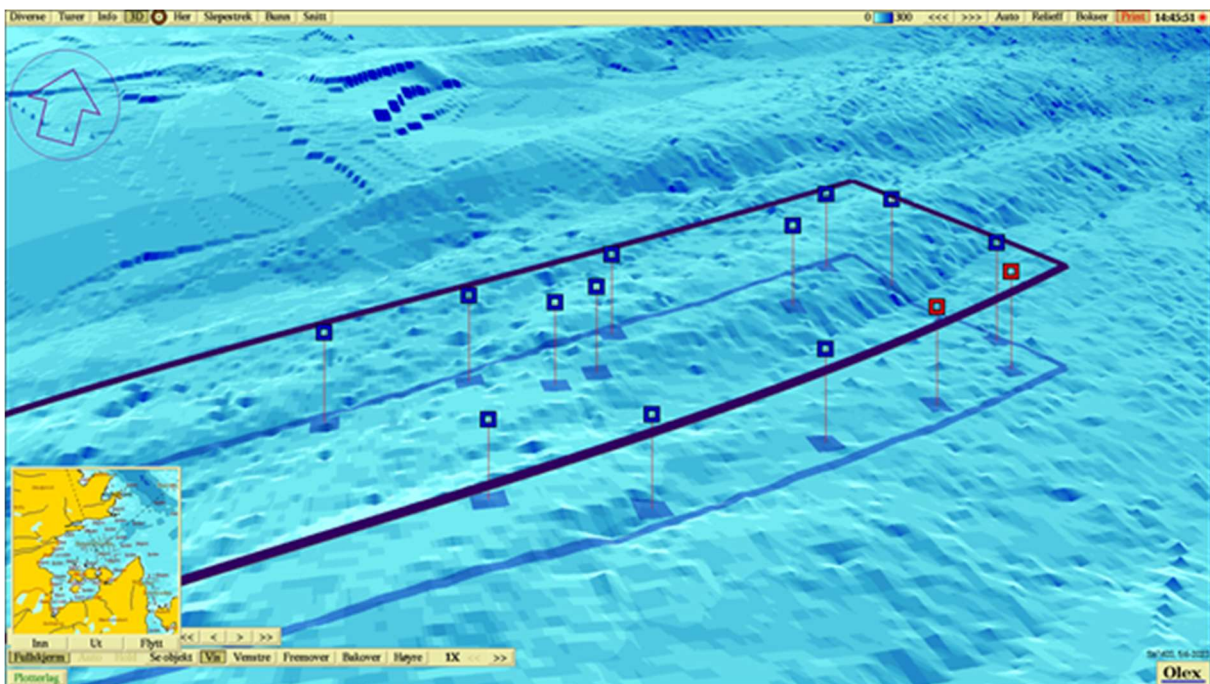
Figur 3.3.2. 3D-kart over bunnen med anleggsplassering (ramme) og prøvestasjoner for B-undersøkelse med tilstandsklasse (blå firkant; Tilstand 1, grønn firkant; Tilstand 2, gul firkant; Tilstand 3, rød firkant; Tilstand 4). Kartet har vestlig orientering. Kartdatum WGS84 (Åkerblå AS, 2022).

Det har blitt utført ni B-undersøkelser for å overvåke tilstanden i anleggssonen (Tabell 3.3.1). Det ble plassert 14 stasjoner i henhold til lokalitetens MTB og produksjonshistorikk (Figur 3.3.1; Tabell 3.3.2). Resultatene viser gode forhold i hele anleggets anleggssone, men med to stasjoner i sørøst viser overbelastning. Bunntopografien tatt i betraktning finnes det groper hvor organisk materiale akkumulerer (Figur 3.3.2).

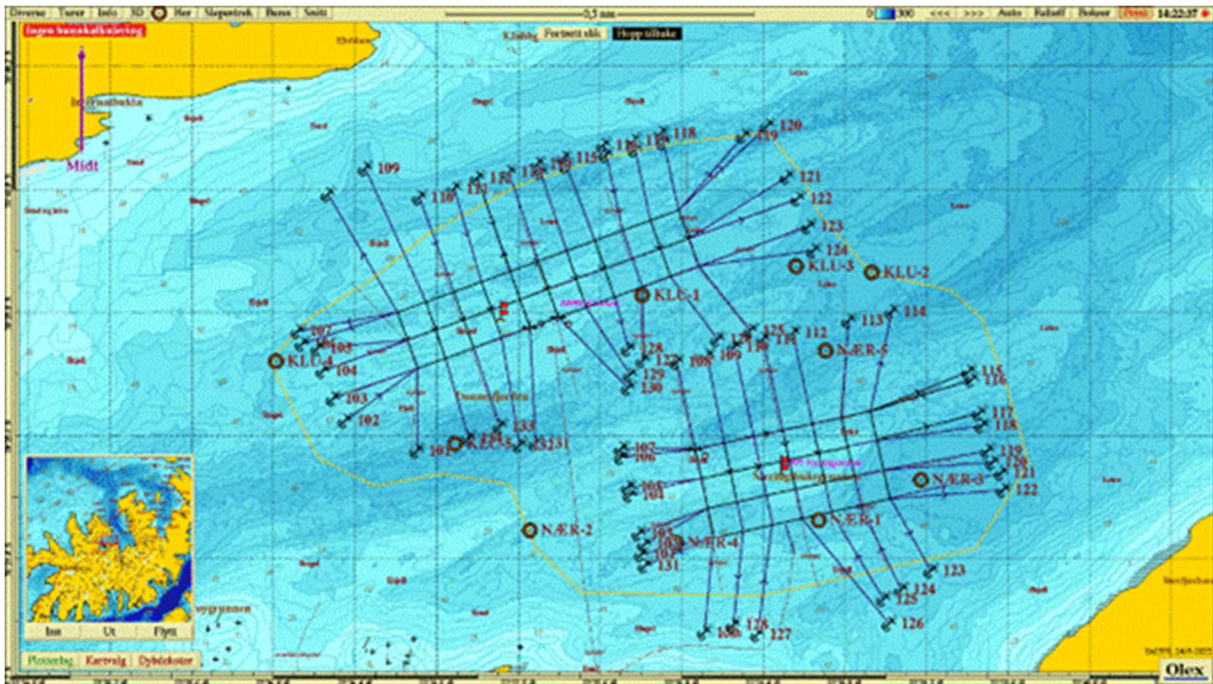
Ved Klubben ble C1-stasjonen (KLU-1) først forsøkt plassert på sørsiden av anlegget, 25 meter fra anleggsrammen i området der B-undersøkelsen viste størst grad av belastning (Åkerblå AS, 2022a). Grunnet steinbunn var det ikke mulig å hente opp en tilstrekkelig mengde sediment ved denne posisjonen, og stasjonen ble derfor flyttet 60 meter lenger øst (figur 2.2.6). C2-stasjonen (KLU-2) ble plassert 515 meter fra anlegget, i ytterkanten av overgangssonen mot øst. Posisjonen ble beholdt fra forrige undersøkelse for å følge opp moderate faunaforhold her (Åkerblå AS, 2021). Grunnet utfordrende prøveforhold ved de planlagte posisjonene for KLU-3 og KLU-4 måtte stasjonene flyttes i felt for å oppnå en tilstrekkelig mengde sediment til analyse (figur 2.2.6). Erfaringsmessig består området av blandingsbunn, hvor det er vanskelig å få grabbhugg med godkjent mengde volum og urørt overflate. KLU-3 ble endelig plassert 290 meter øst for anlegget, og stasjonen danner dermed et transekt med KLU-2. Slike transekter vil kunne avdekke eventuelle belastningsgradienter utover i overgangssonen. KLU-4 ble til slutt plassert 399 meter vest for anlegget for å overvåke eventuell akkumulering i denne retningen. KLU-5 ble plassert 253 meter sør-sørvest for Klubben, i et noe dypere område hvor det kan forventes akkumulering (figur 3.4.1).

mot NÆR-2. C5-stasjonen (NÆR-5) ble endelig plassert 168 meter nord for anlegget ved bunnen av en undervannsrygg der det potensielt kan forekomme akkumulering av organisk materiale (figur 3.4.1).

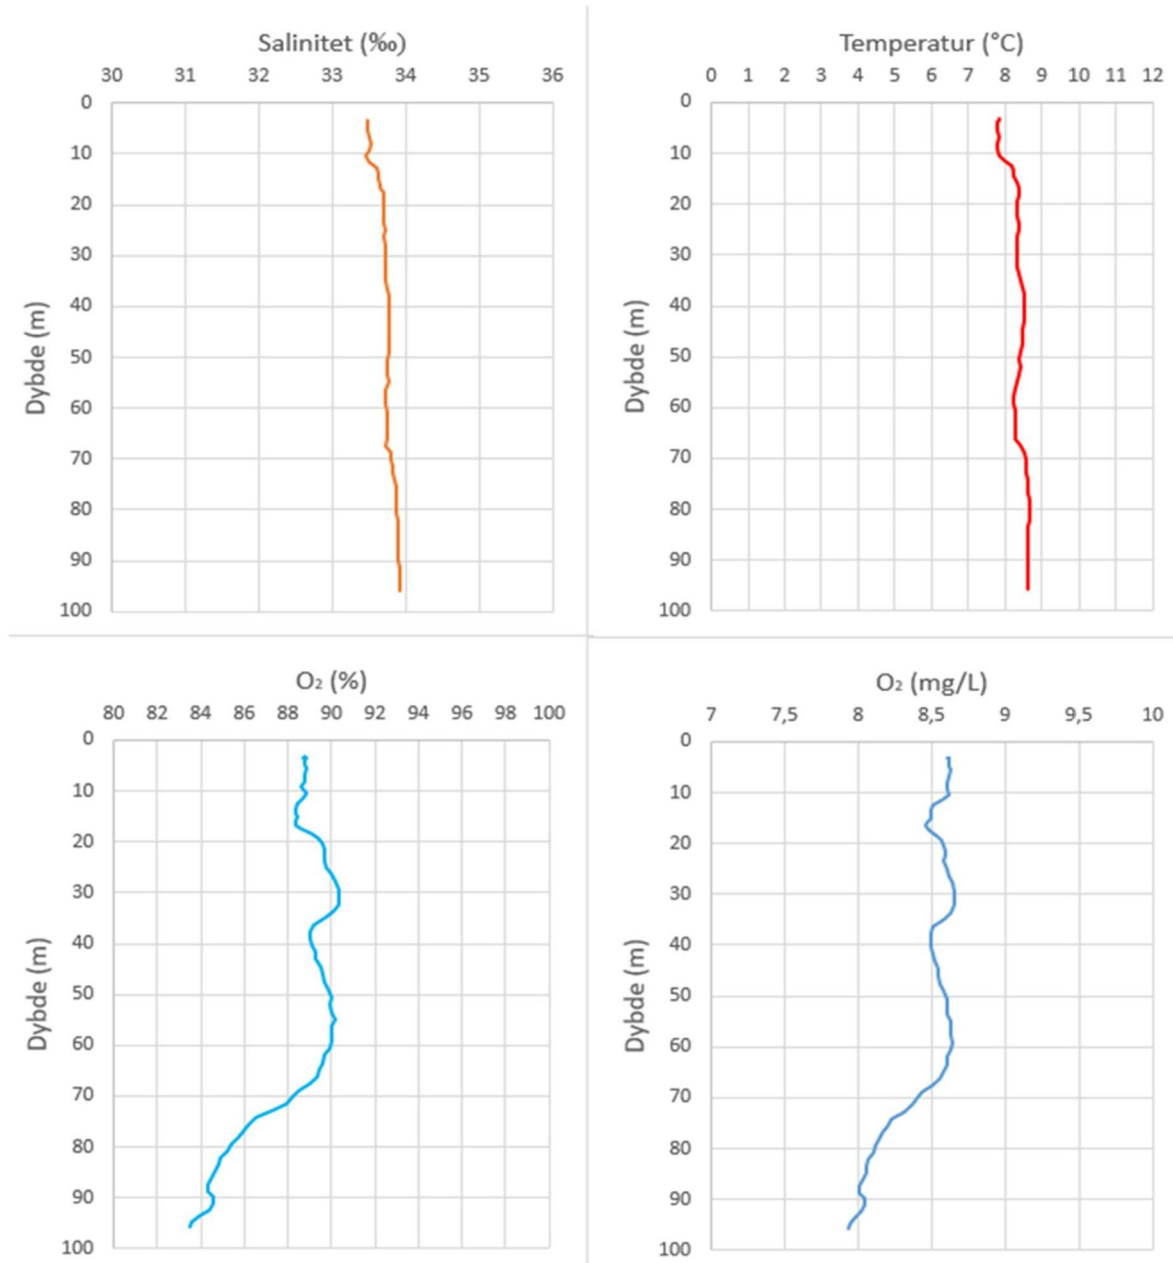
Figur 3.4.3 Temperatur (°C), salinitet (‰), oksygeninnhold (mg/l), oksygenmetning (%) og klorofyll (µg/L) fra overflaten og ned til bunnen for prøvepunktet KLU-5

8 °C) og verdier for salinitet (mellom 33 og 34 ‰) for begge CTD-stasjonene. Målingene for oksygen ved KLU-5 viser noe varierte verdier gjennom vannsøylen med ca. 89%/8,6mg/L ved overflaten og ca. 83%/7,9mg/L ved bunnen. Ved NÆR-3 viser oksygenmålingene ca. 84,6%/8,3mg/l ved overflaten. Også her var det variasjoner i vannsøylen, hvor verdiene endte på ca. 81%/7,7mg/L ved bunnen. Klassifisering av bunnvannet viser svært god tilstand ved begge stasjoner (Molvær et. al, 1997).
